De conformidad con los alcances de la contratación por principios 2022PP-000007-0002000001 para la CONTRATACIÓN DEL SERIVICO DE AVALUO DE BIENES, procedo a remitir avalúo de terrenos y construcciones (en caso de existir alguna) en la finca rural, realizado el día 29 de diciembre de 2022, perteneciente al Partido de SAN JOSÉ, Cantón 16-TURRUBARES, Distrito 1-SAN PABLO, matrícula Folio Real N°: 442823---000 y cuyo plano catastrado corresponde al N° SJ-0180066-1994, localizada en SAN PABLO DE TURRUBARES.

AVALUO DE LA PROPIEDAD

**ANEXO N° 1
MEMORIA DE CÁLCULO**

ANEXO N° 2 REGÍSTRO FOTOGRÁFICO

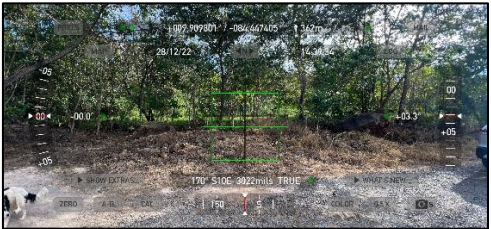
Ubicación			Dirección por señas exactas:
Provincia:	01	SAN JOSÉ	San Pablo de Turrubares, 350 mts Sur de Colegio Técnico Profesional de Turrubares, finca rural, bordeada por calle pública de lastre en los primeros 150 mts y de tierra el resto colinda con la quebrada Limón, hacia el Oeste.
Cantón:	16	TURRUBARES	
Distrito:	01	SAN PABLO	
Inscripción en el Registro Nacional			Plano Catastrado:
Partido de:	SAN JOSÉ		SJ-0180066-1994
Matricula Folio Real:			Relación frente Fondo :
		442823---000	N/A (finca irregular)
Medida:	Según Registro:	59,029.34 m ²	Coordenadas:
	Según Catastro:	59,029.34 m ²	9°54'35.3"N 84°26'50.7"W
Linderos			Topografía y características
Norte:	CALLE PUBLICA.		Terreno irregular, tacotal, con pendientes importantes.

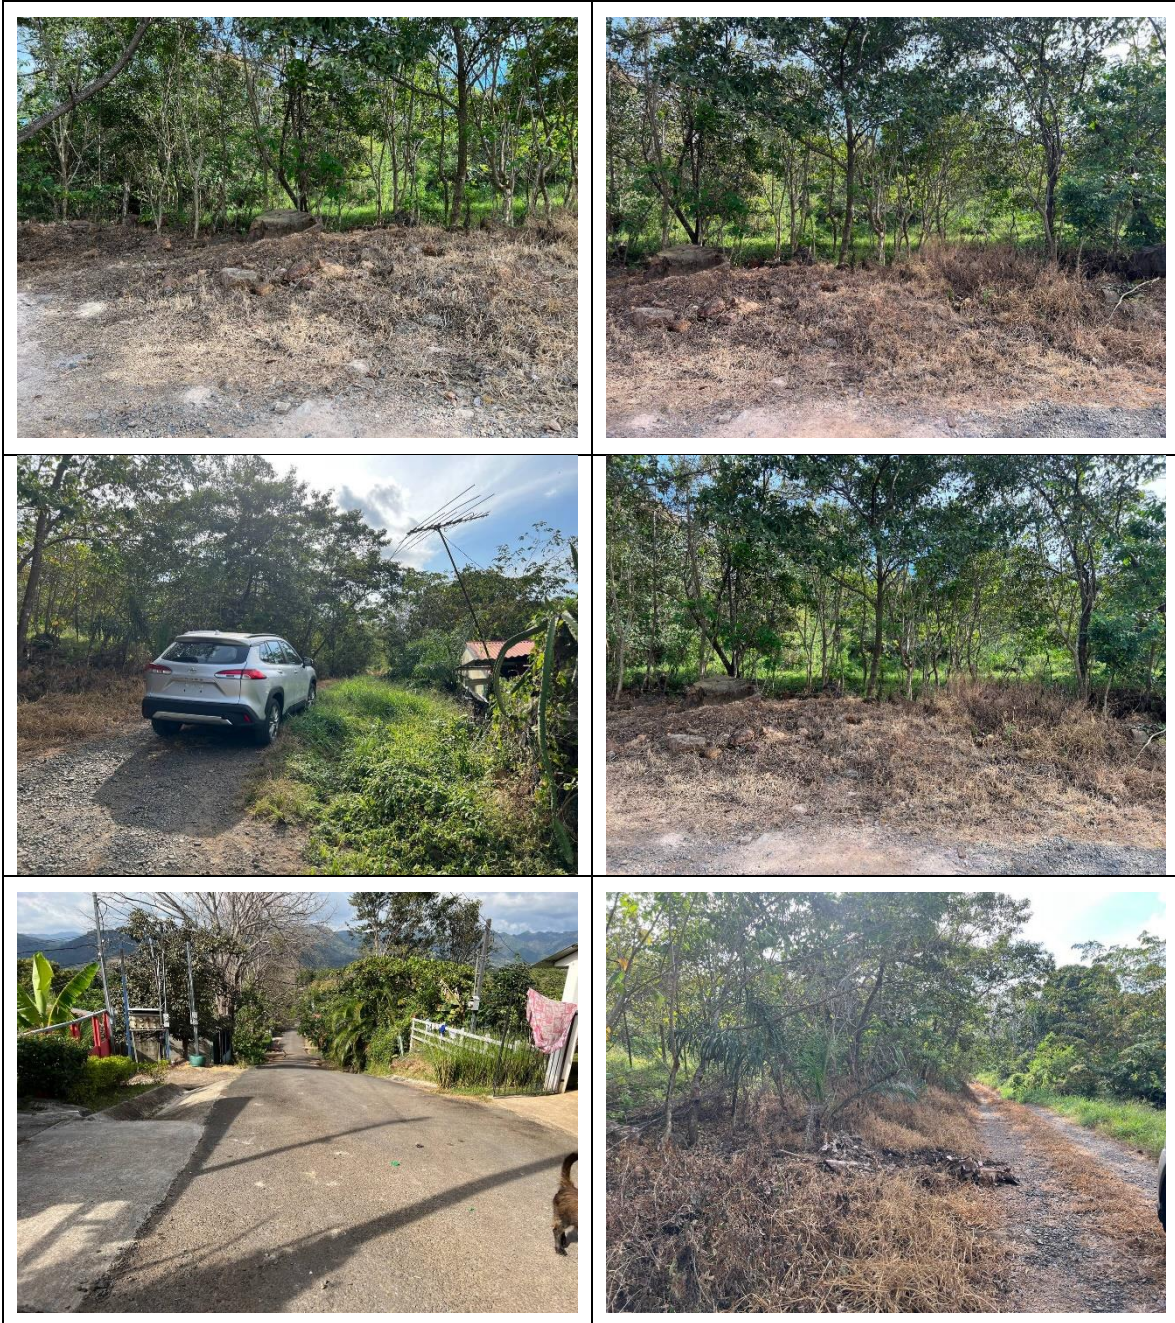
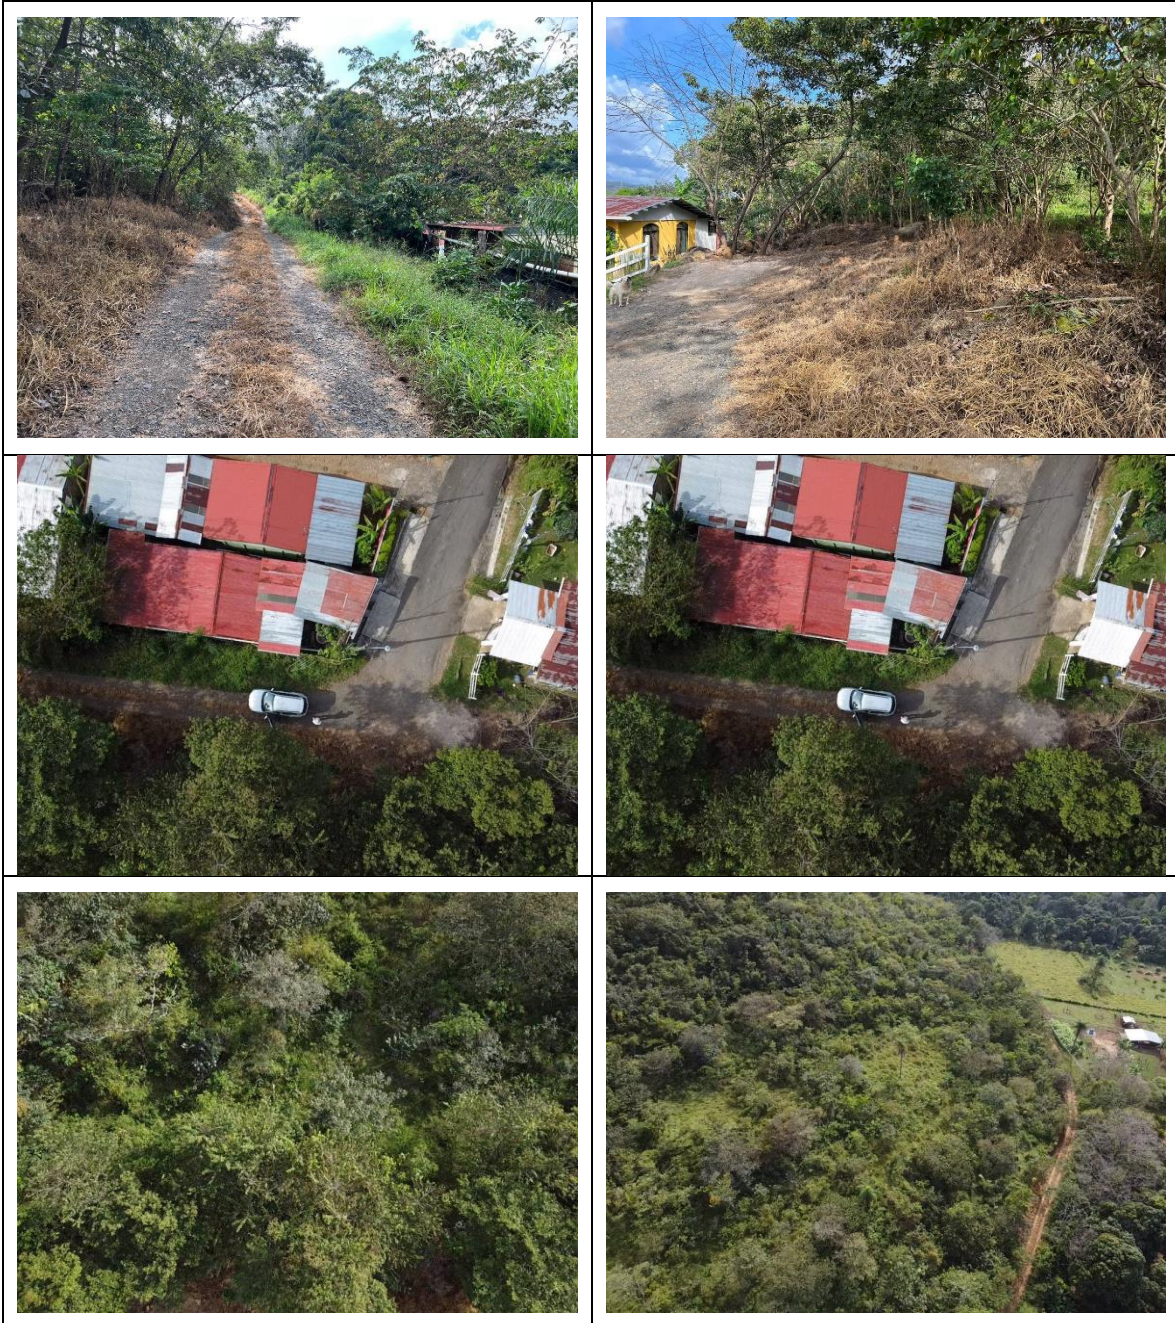
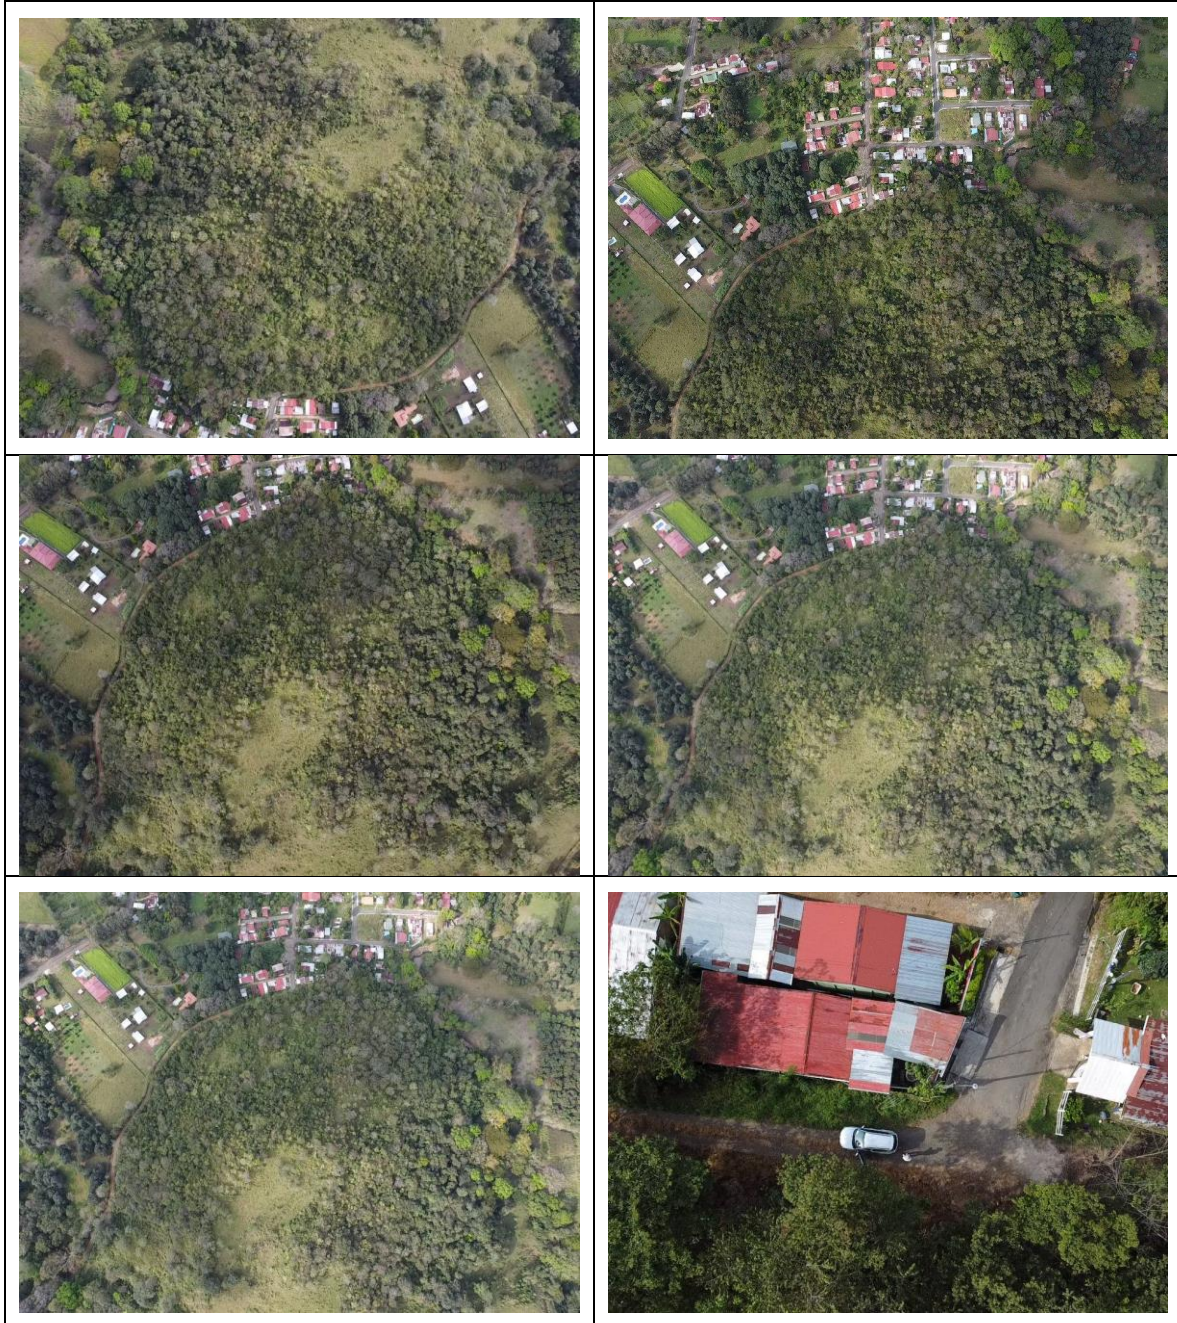
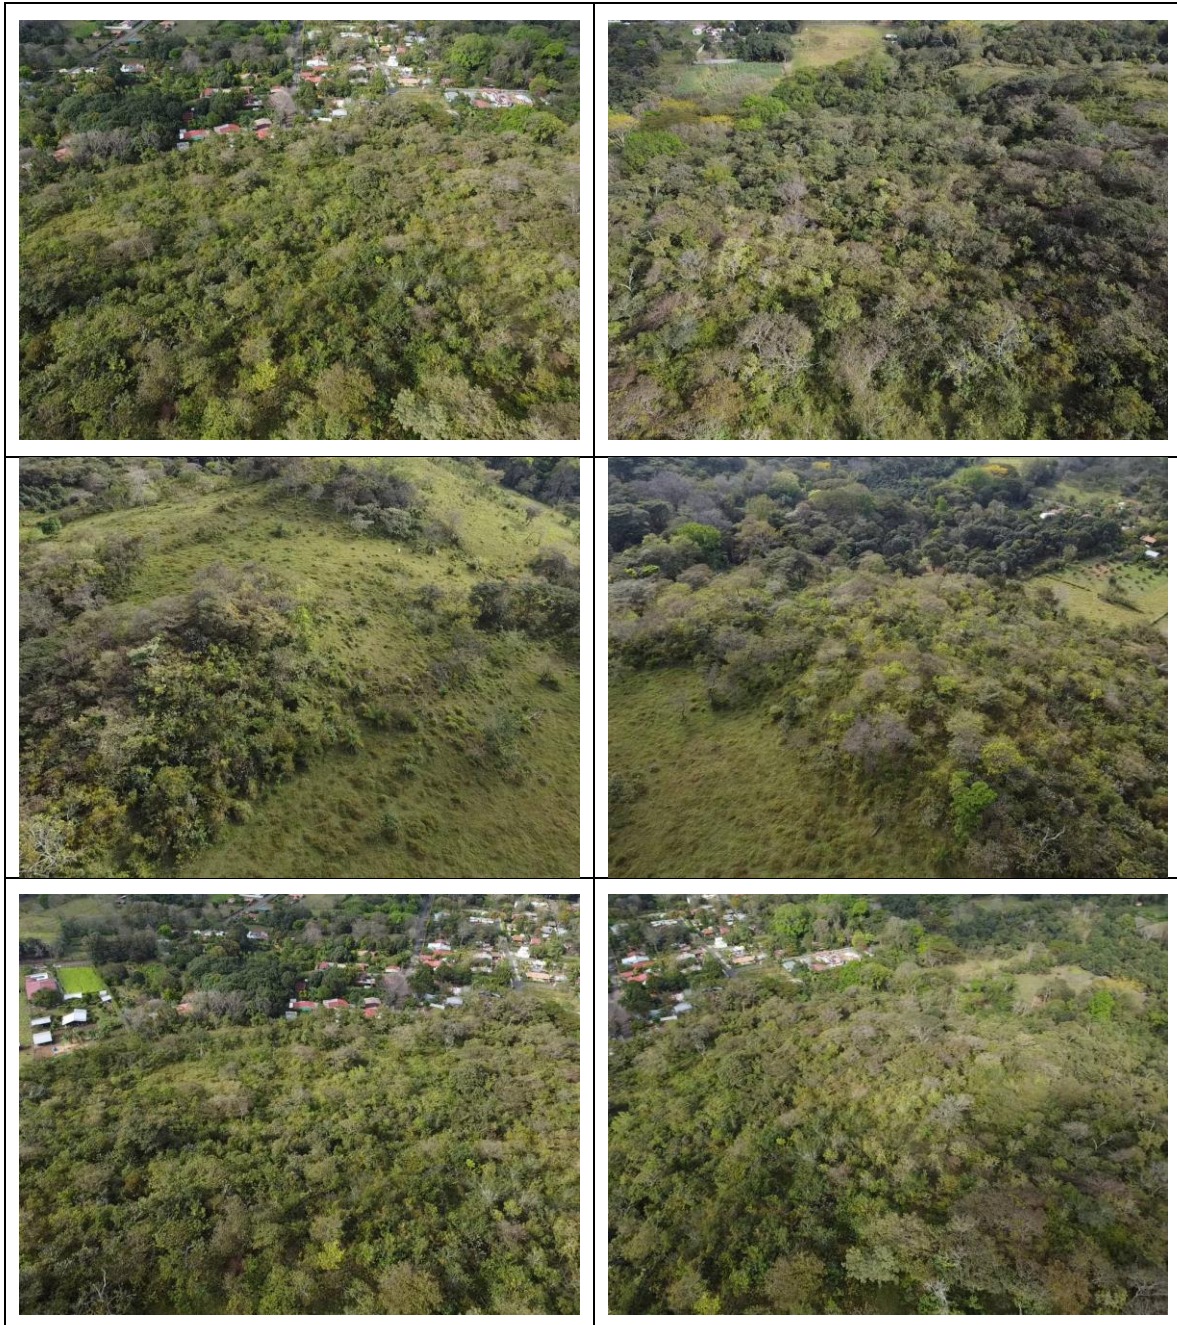
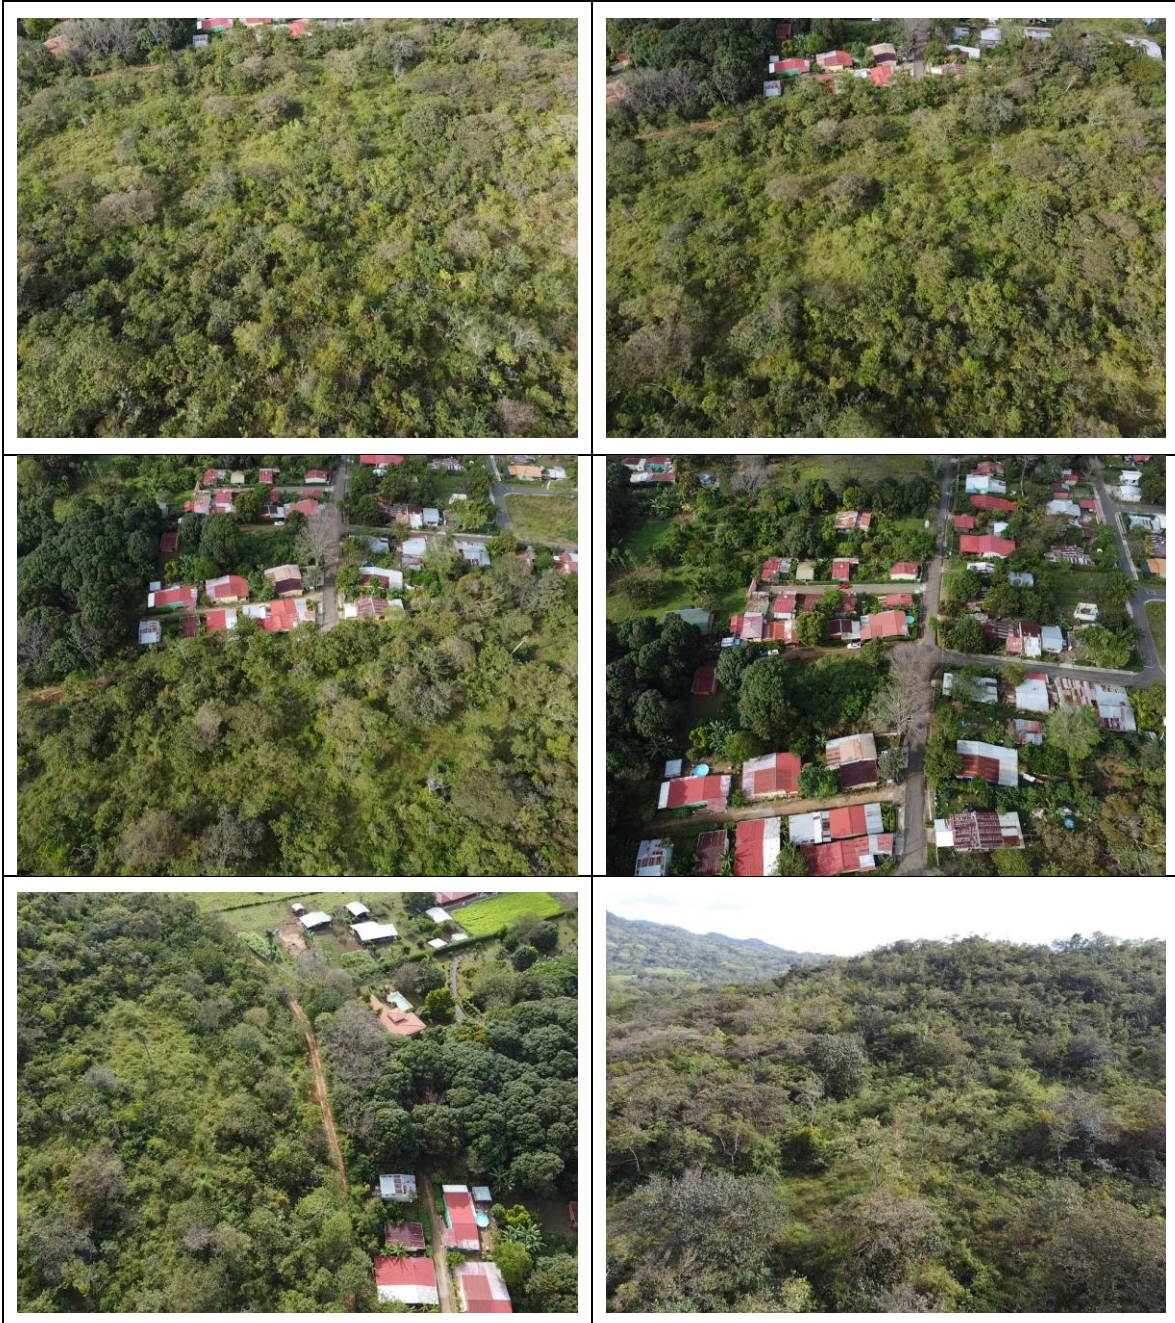
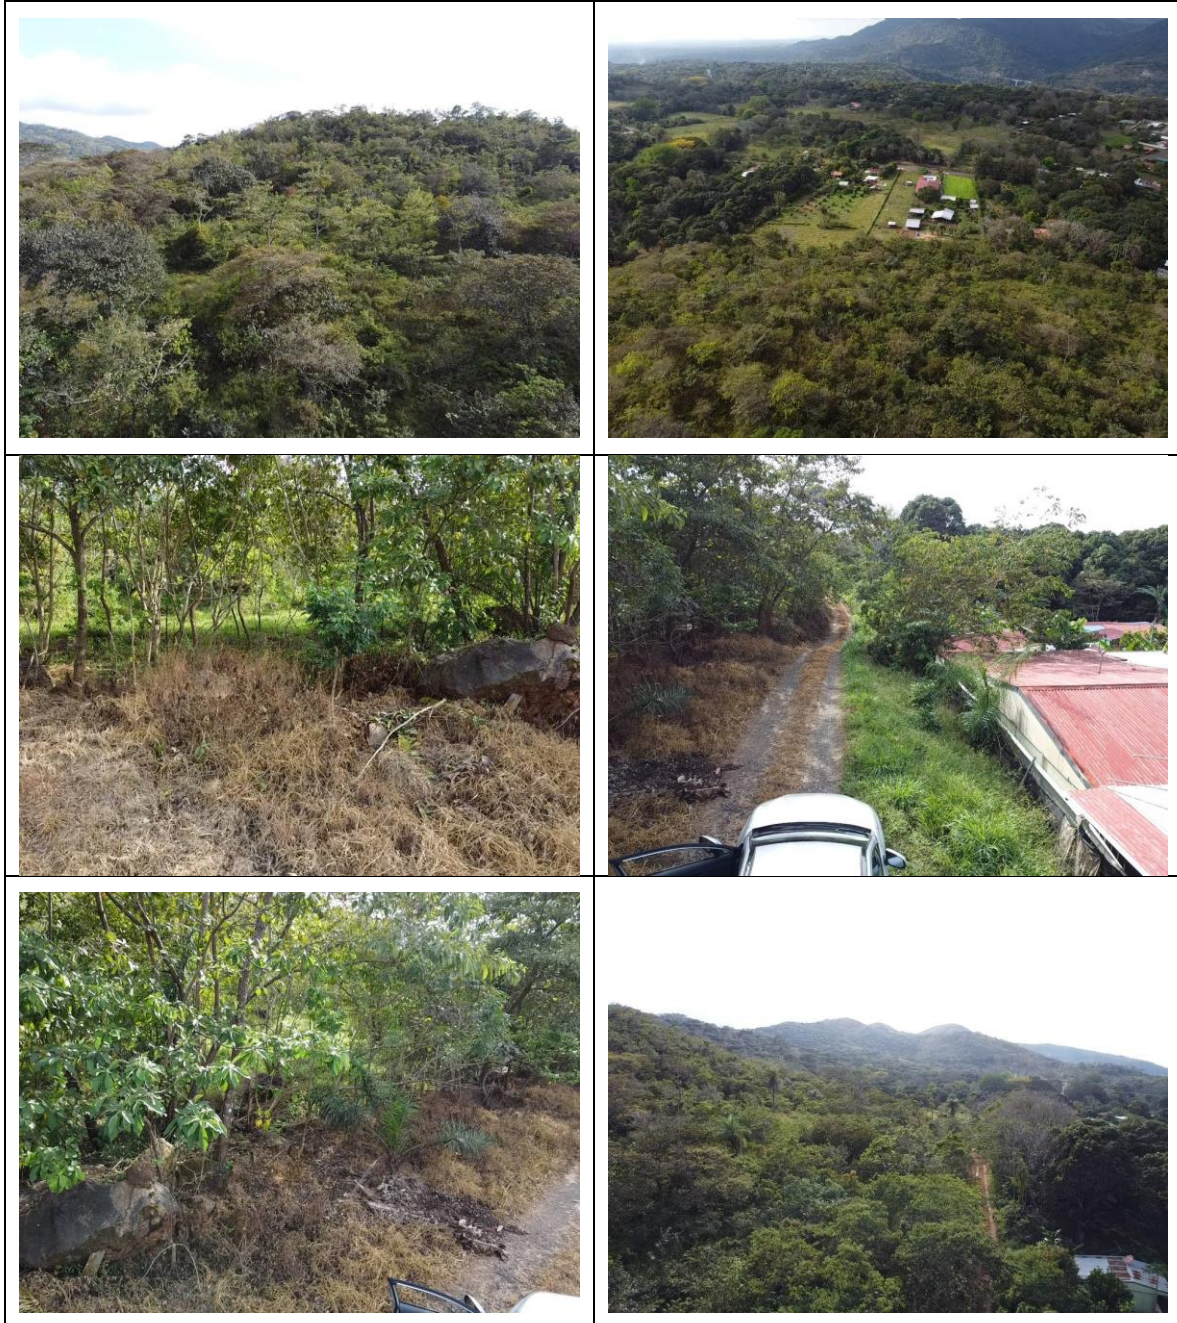
Observaciones de la propiedad: El inmueble no presenta linderos a caminos como se indican en el plano catastrado, lo que existe es una trocha al sur la línea 4-5 del plano catastrado. el acceso se hace vadeando la quebrada Limón sobre una tocha que llega cerca del punto 4.
No existen construcciones sobre el terreno. El terreno presenta un terraceo natural en la cima que abarca un 40% a 50 % del área total.
