De conformidad con los alcances de la contratación por principios 2022PP-000007-0002000001 para la CONTRATACIÓN DEL SERIVICO DE AVALUO DE BIENES, procedo a remitir avalúo de terrenos y construcciones (en caso de existir alguna) en la finca rural, realizado el día 9 de diciembre de 2022, perteneciente al Partido de ALAJUELA, Cantón 15-GUATUSO, Distrito 2-BUENA VISTA, matrícula Folio Real N°: 235590---000 y cuyo plano catastrado corresponde al N°A-0659601-1987, localizadas en MAQUENCAL.

AVALUO DE LA PROPIEDAD

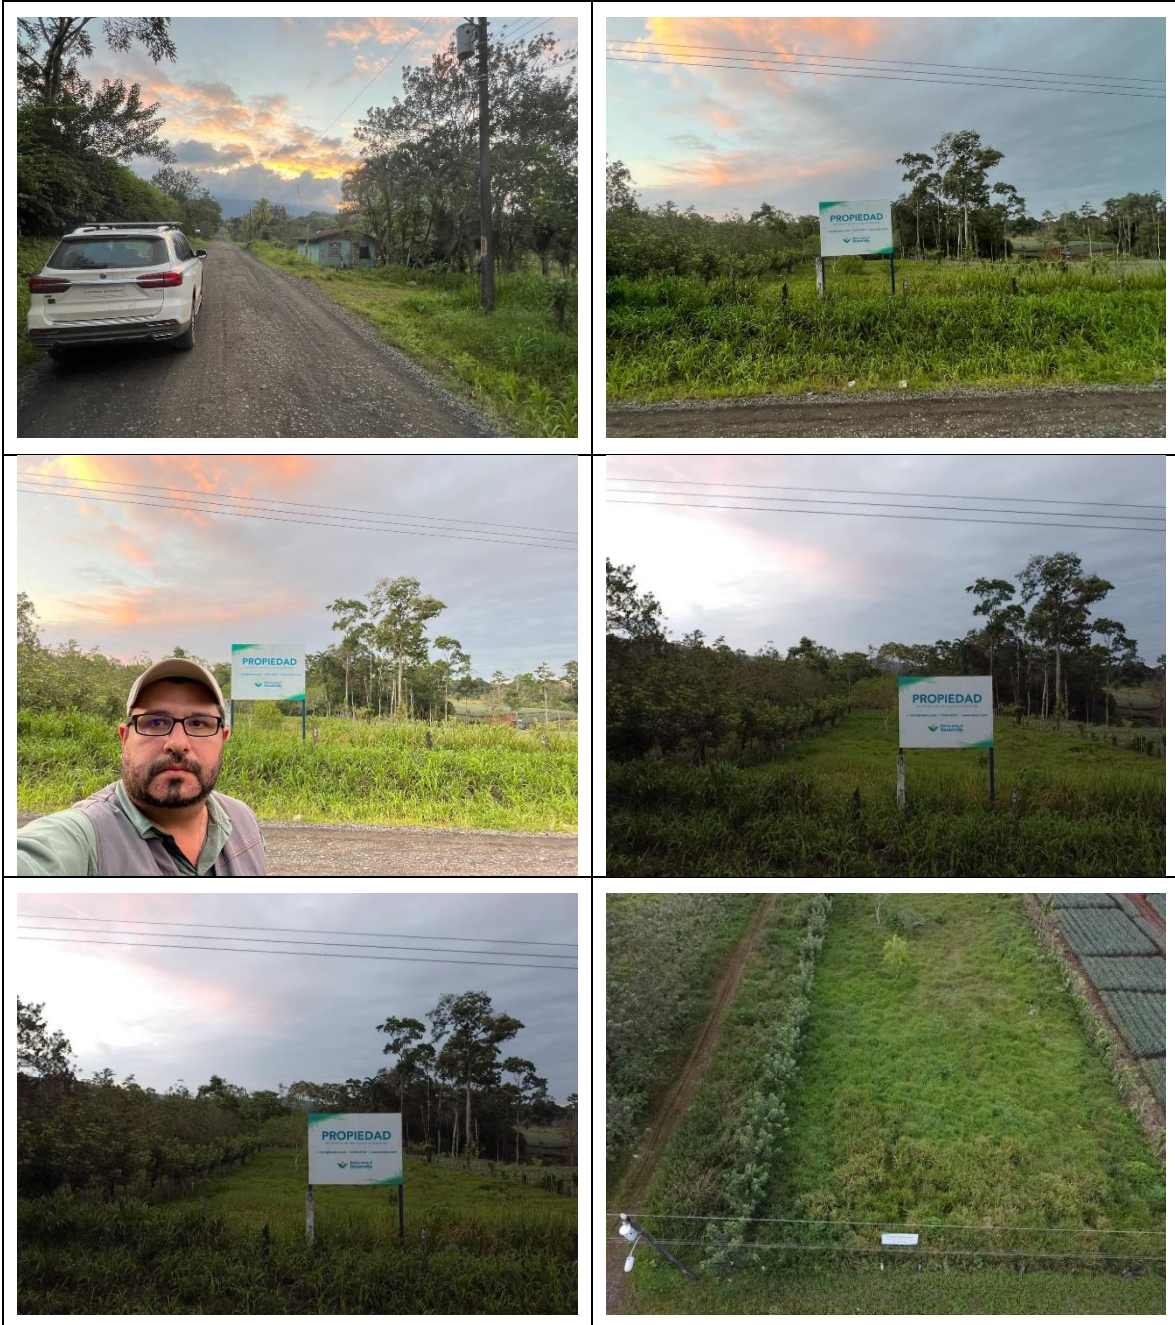
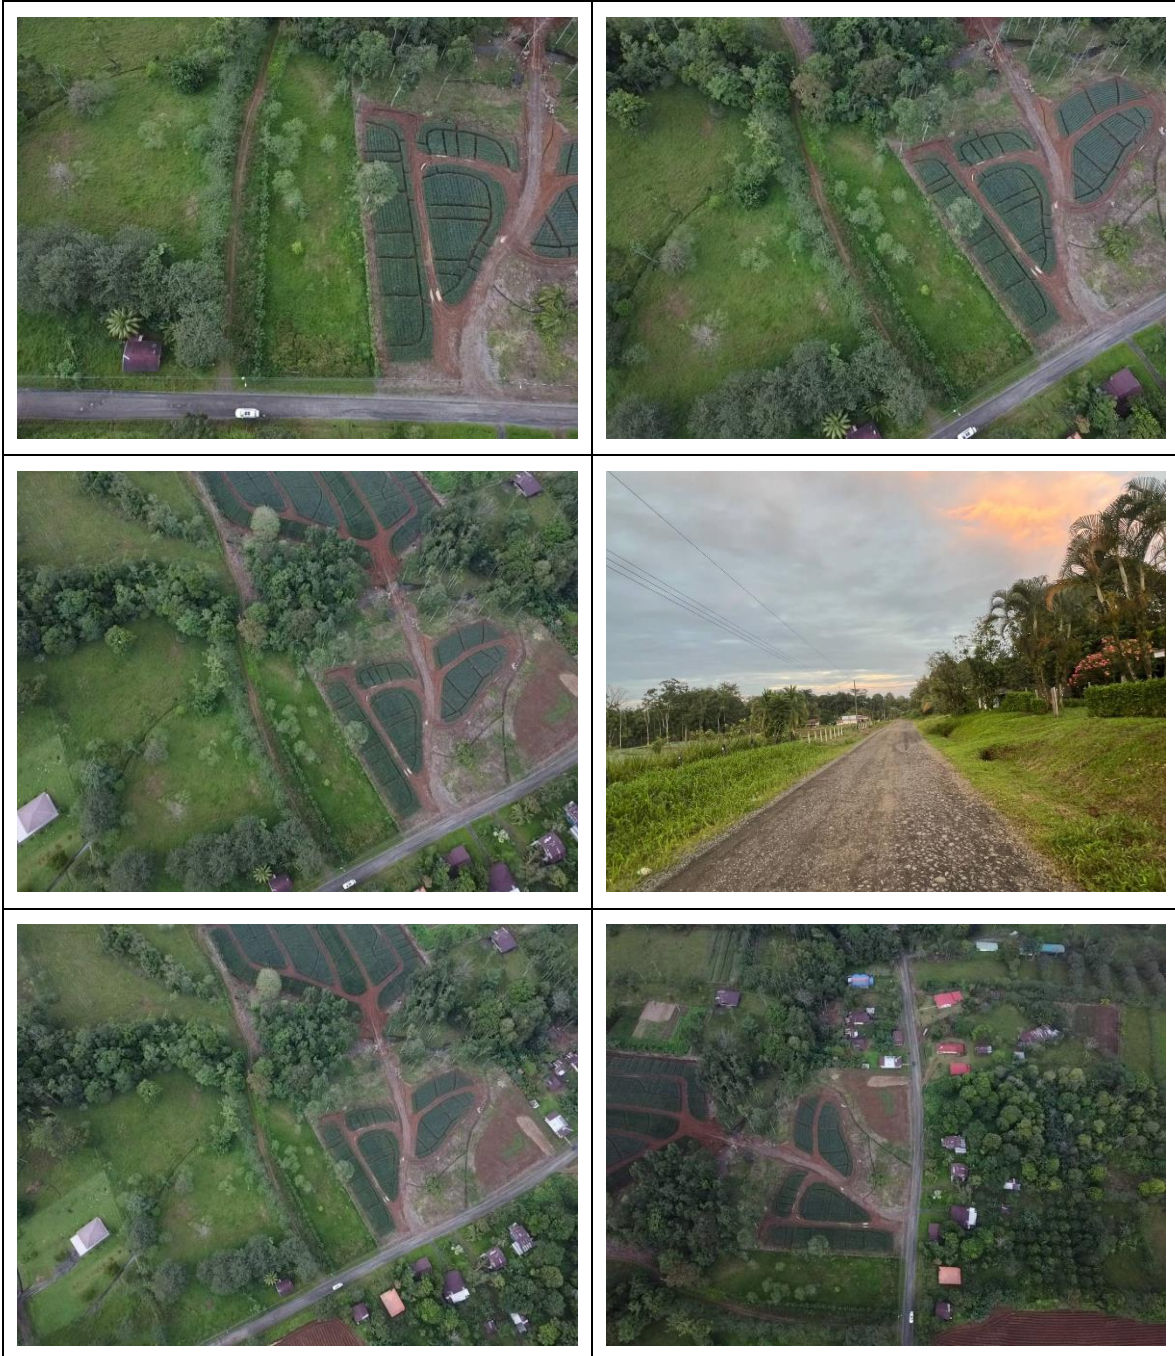
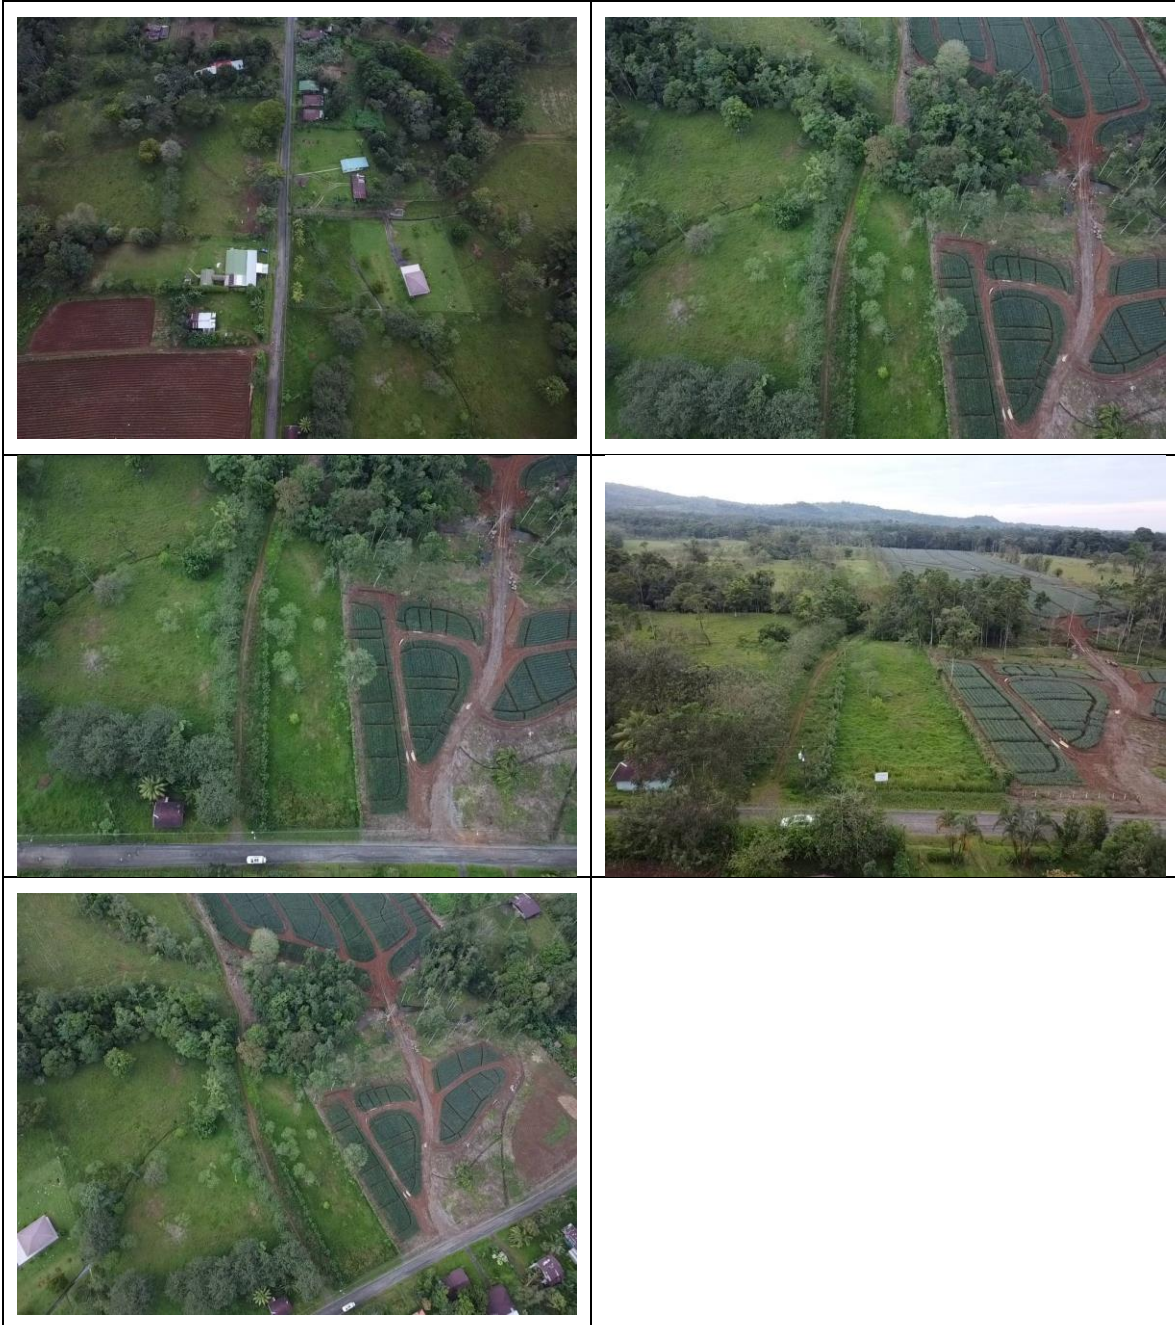
ANEXO N° 2 REGÍSTRO FOTOGRÁFICO

Topografía y característica de construcción:
 Terreno semirregular muy quebrado, atravesado por una quebrada que no se observa en el plano.
