De conformidad con los alcances de la contratación por principios 2022PP-000007-0002000001 para la CONTRATACIÓN DEL SERIVICO DE AVALUO DE BIENES, procedo a remitir avalúo de terrenos y construcciones (en caso de existir alguna) en la finca rural, realizado el día 9 de diciembre de 2022, perteneciente al Partido de ALAJUELA, Cantón 13-UPALA, Distrito 2-AGUAS CLARAS, matrícula Folio Real N°: 340980---000 y cuyo plano catastrado corresponde al N° A-0487651-1998, localizadas en AGUAS CLARAS.

AVALUO DE LA PROPIEDAD

Tipo de construcción: Se observa las instalaciones de la antigua planta procesadora de Pejibaye ANPAIACU.

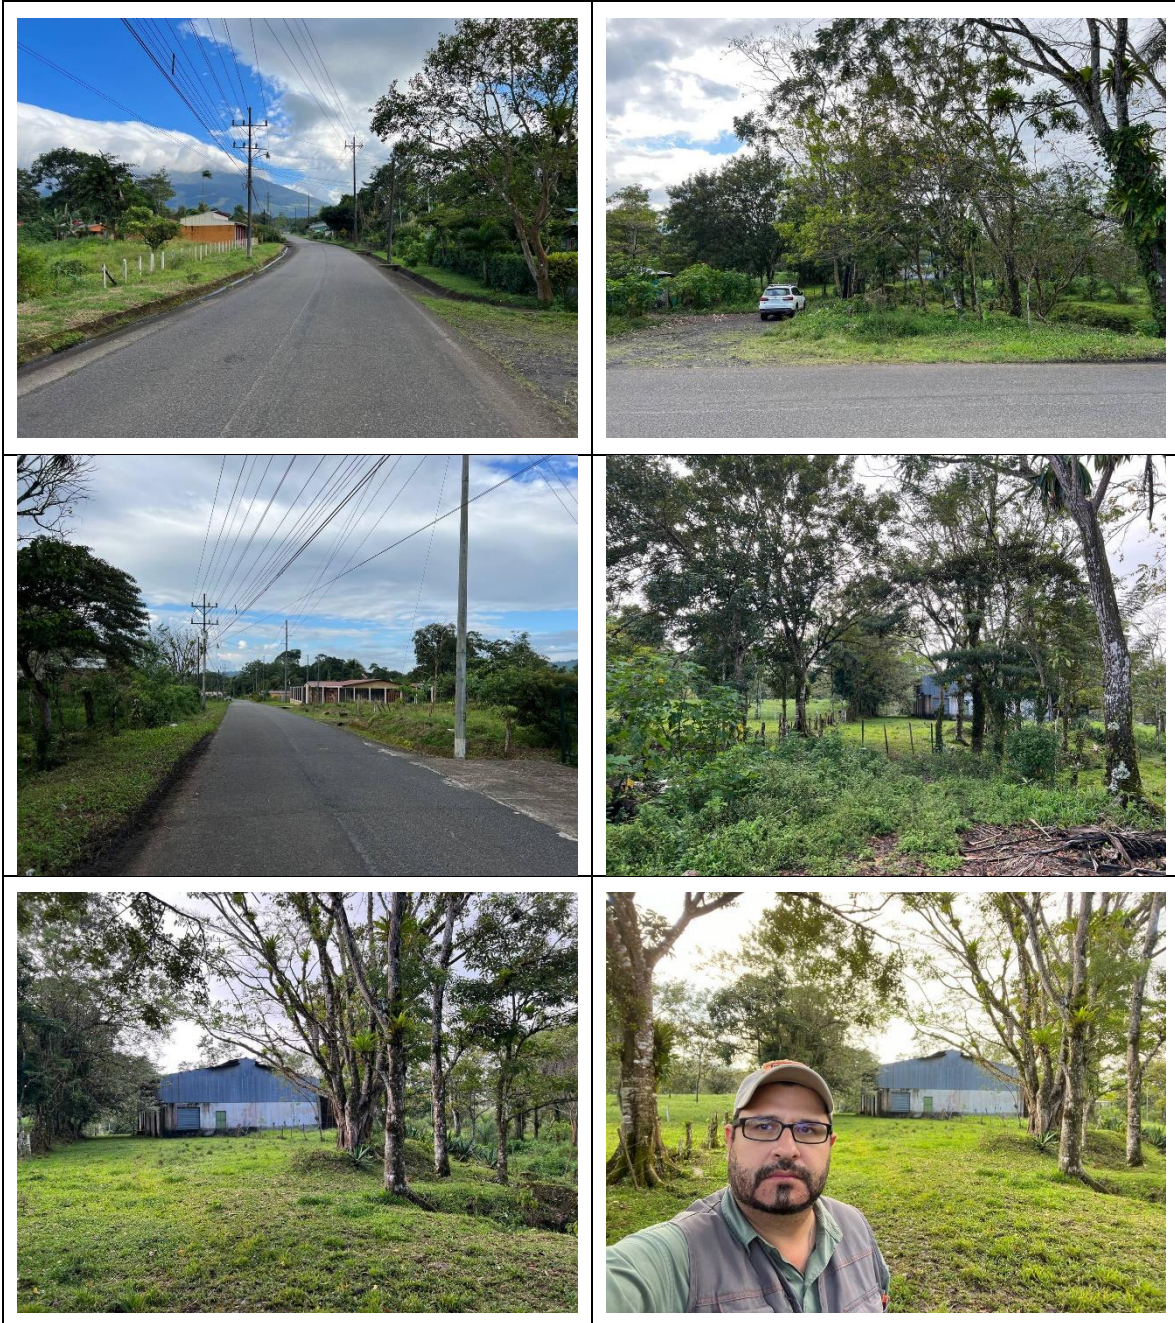
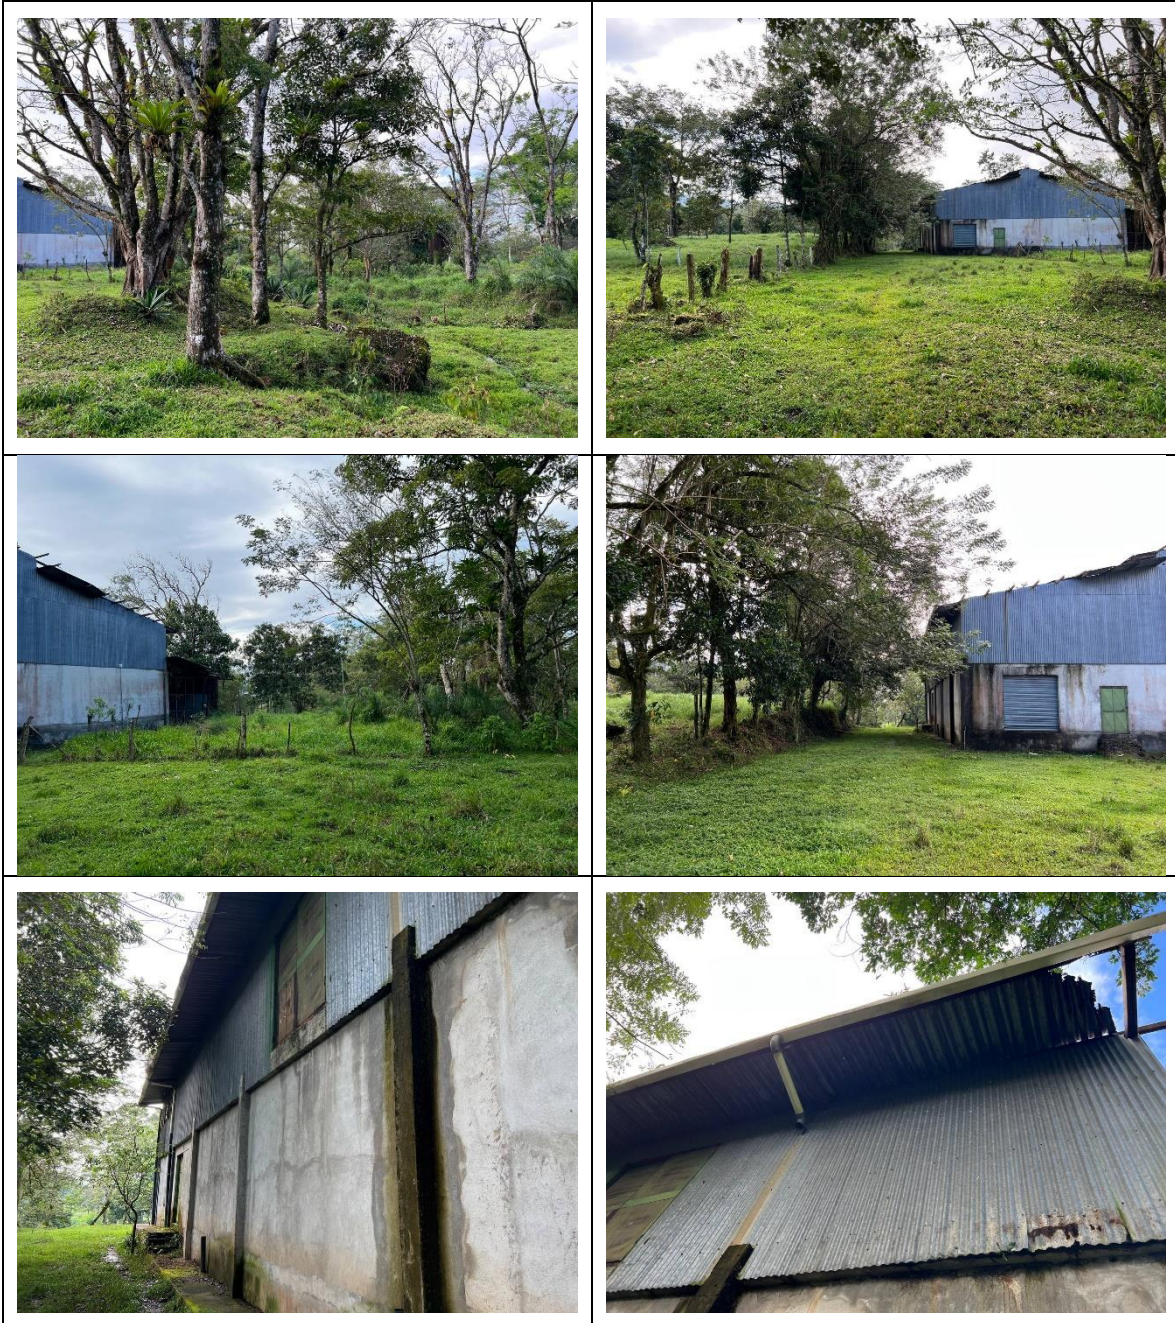
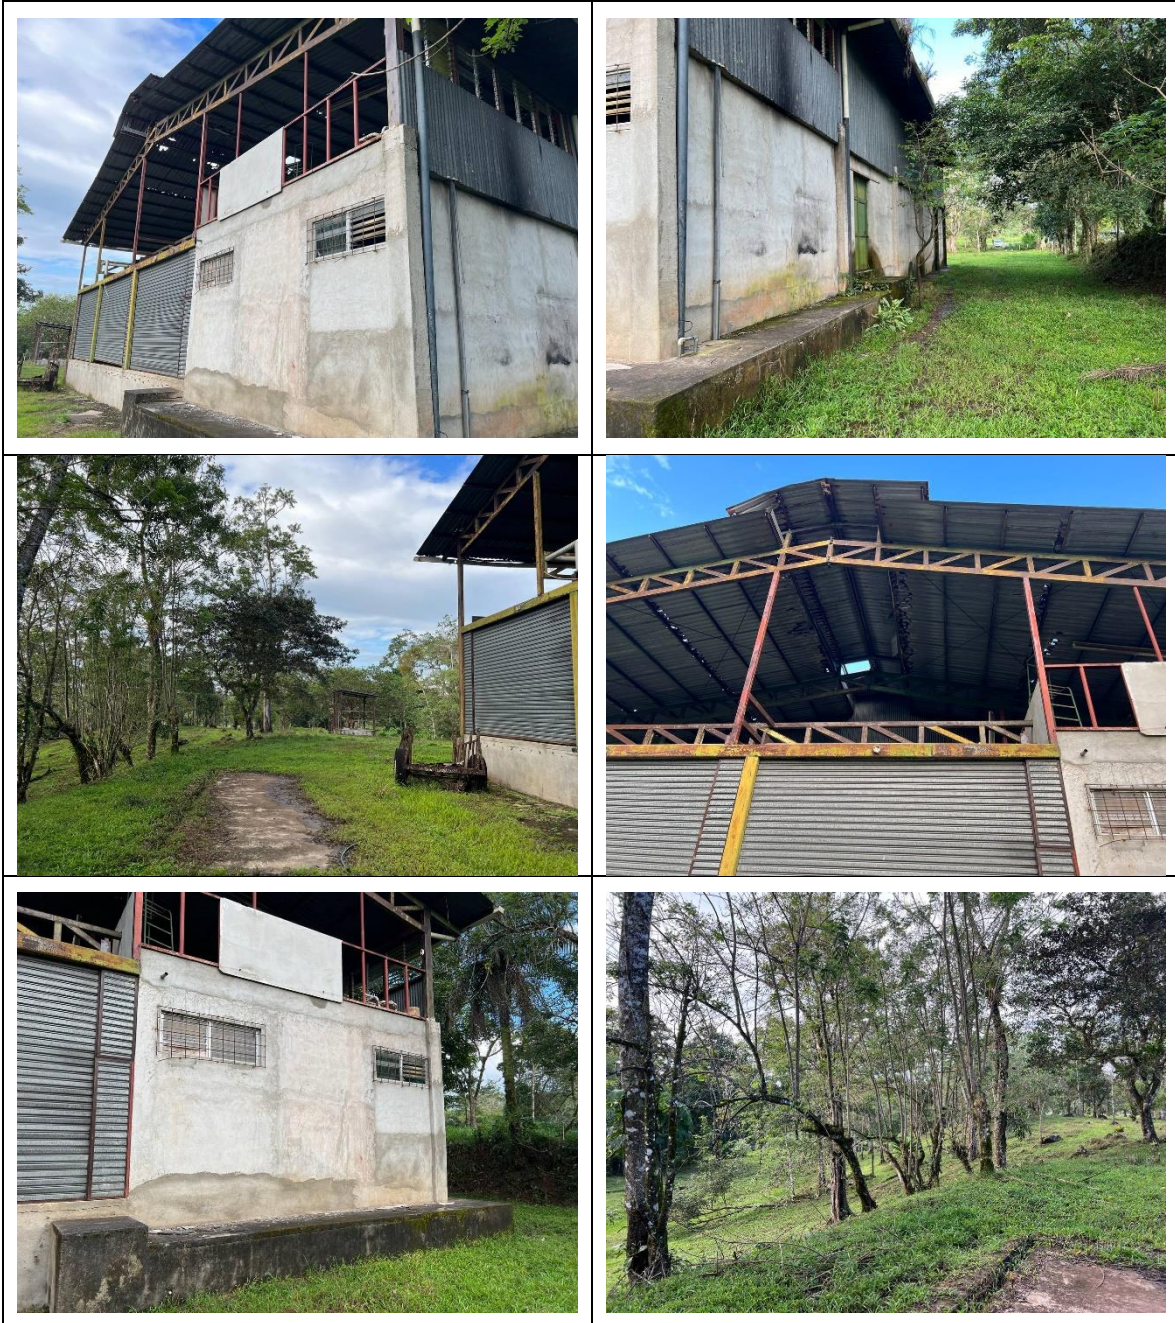
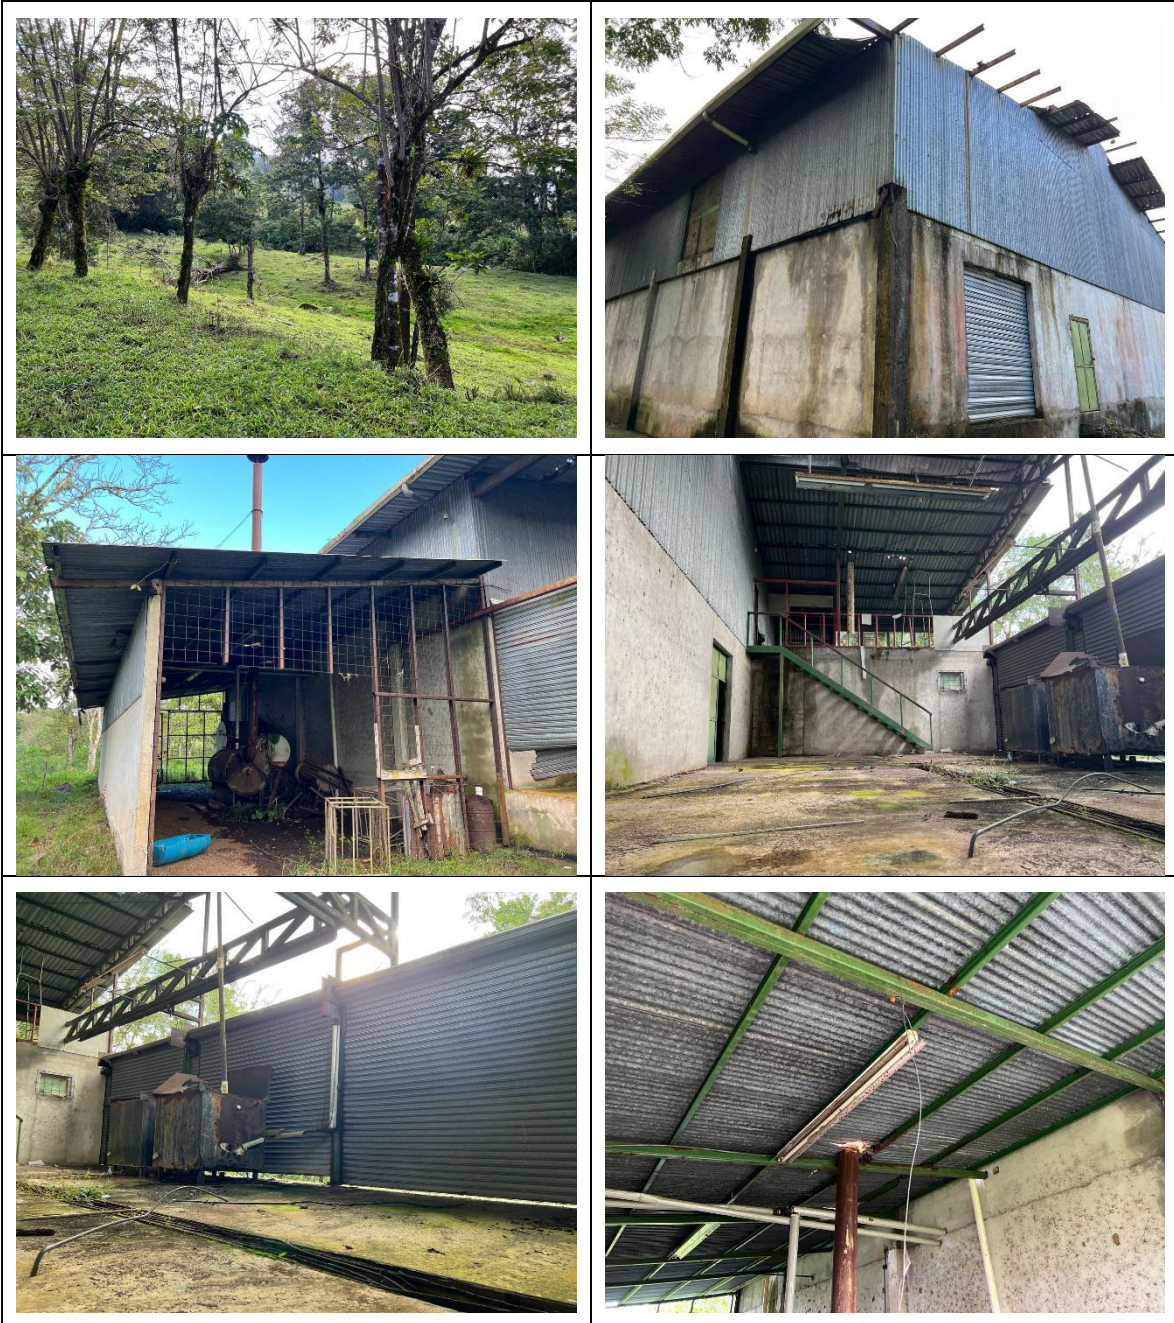
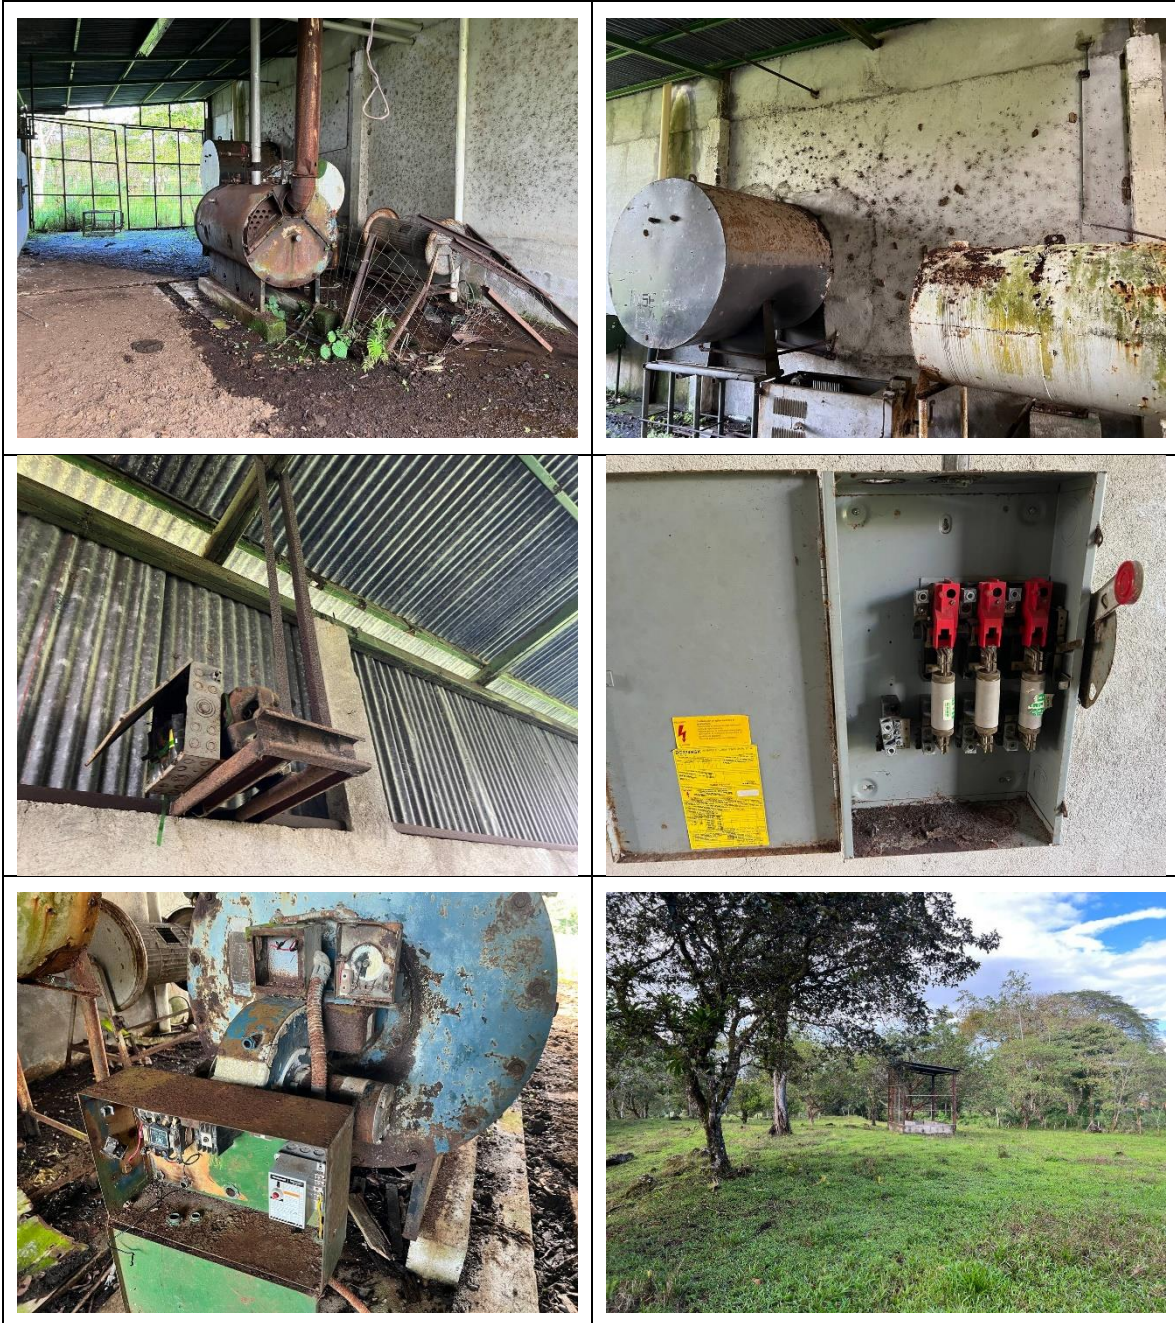
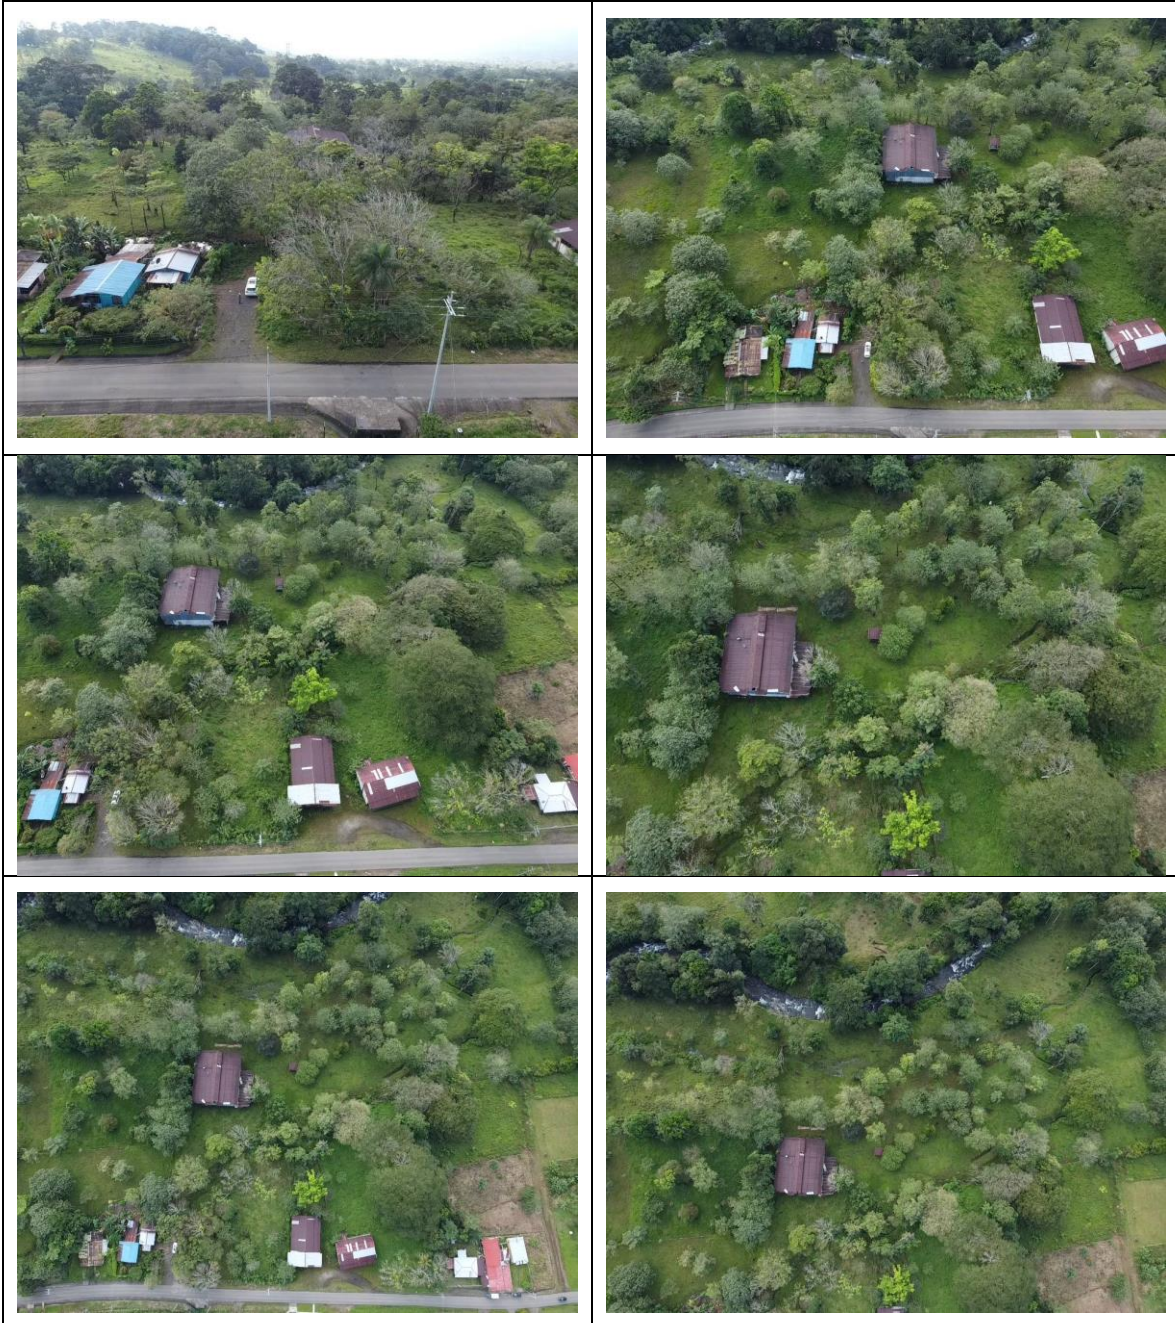
ANEXO N° 2 REGÍSTRO FOTOGRÁFICO

Topografía y característica de construcción: Terreno muy irregular con terrazas y pendiente descendiente hacia el río Raudales. Se observa una planta procesadora de pejibaye en desuso, que requiere reparaciones importantes.

1. Es conveniente que se mejore la entrada del inmueble mediante colocación de alcantarillas.
2. Se recomienda reubicación de los accesos de los servicios públicos, para que estos, estén dentro de la propiedad.
