De conformidad con los alcances de la contratación por principios 2022PP-000007-0002000001 para la CONTRATACIÓN DEL SERIVICO DE AVALUO DE BIENES, procedo a remitir avalúo de terrenos y construcciones (en caso de existir alguna) en la finca rural, realizado el día <u>9 de diciembre de 2022</u>, perteneciente al Partido de <u>ALAJUELA</u>, Cantón <u>15-GUATUSO</u>, Distrito <u>2-BUENA VISTA</u>, matrícula Folio Real N°: <u>407591---000</u> y cuyo plano catastrado corresponde al N<u>°A-0946234-2004</u>, localizadas en <u>COLONIA NARANJEÑA</u>.

AVALUO DE LA PROPIEDAD

Tipo de construcción: Se observa una planta empacadora en desuso abandonada y un complejo de oficinas administrativas.

ANEXO N° 2 REGÍSTRO FOTOGRÁFICO

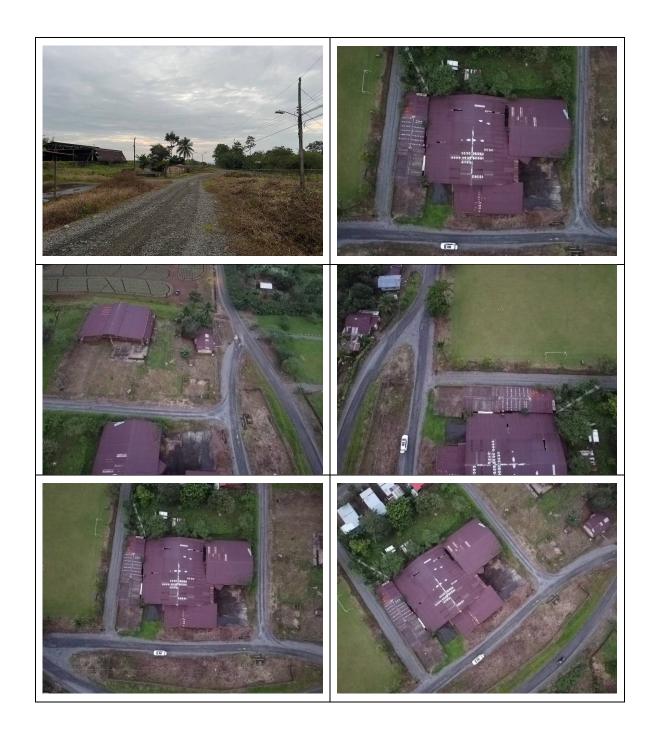
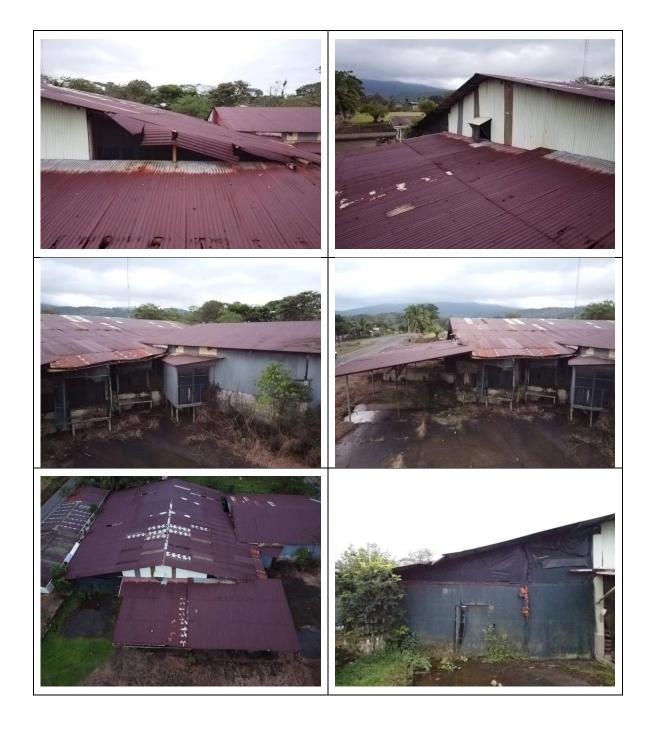
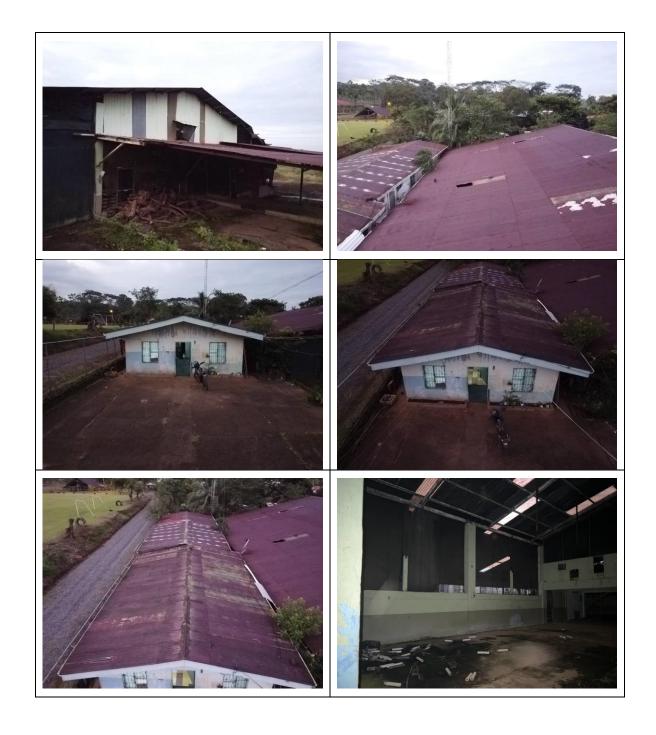
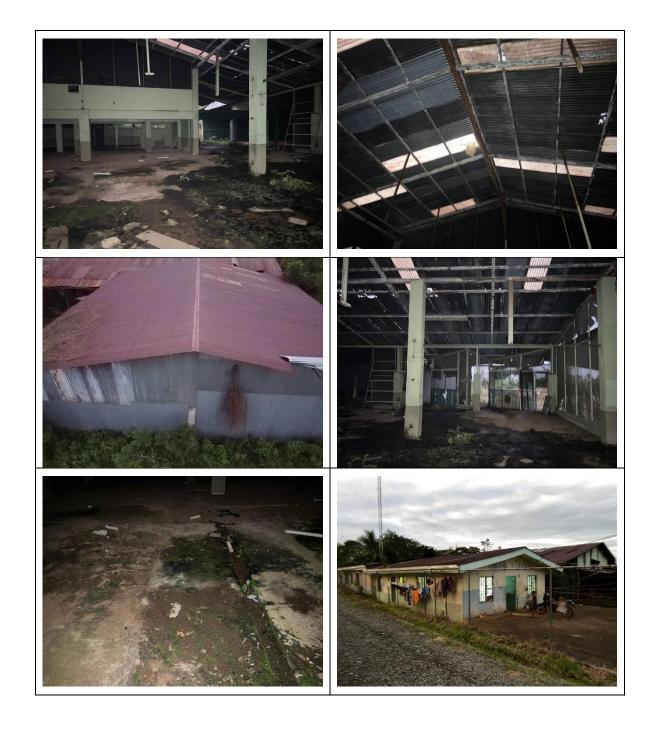
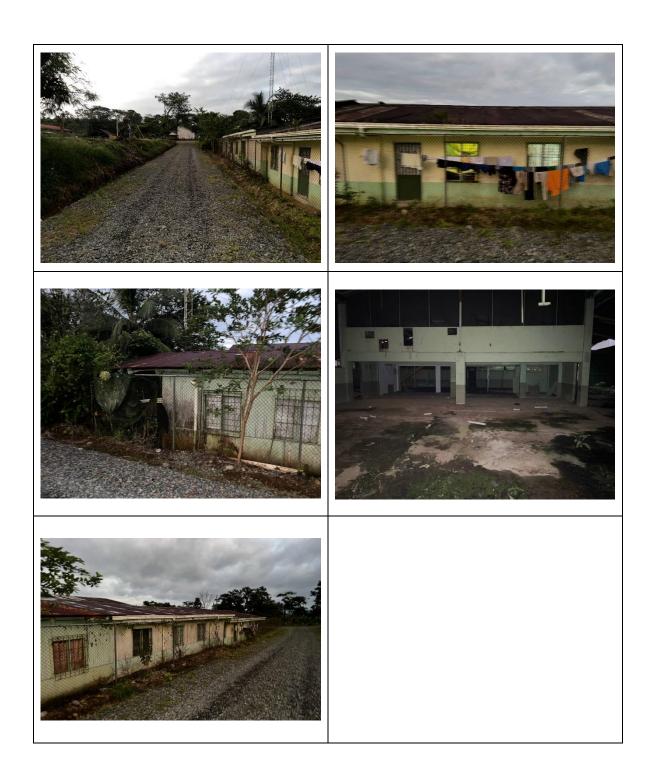
- 1.Las edificaciones no reciben mantenimiento, muestran alto nivel de deterioro general especialmente en los techos y partes metálicas de las estructuras alar y andén de la planta ubicados al frente de la propiedad no se valoran debido a su estado. Además de que dicha planta cuenta con equipo industrial en mal estado que tampoco es valorado en el presente informe.
- 2. Debido al deterioro de los techos y canales de drenaje, hay zonas de la edificación con agua estancadas, instalación eléctrica víctima del vandalismo.
- 3.Ni hay un mercado activo ni se conoce de posibles compradores. Los eventuales compradores solo muy ocasionalmente surgirán.
- 4. Escasa actividad en la venta de este tipo de bienes.
- 5. Las oficinas administrativas están ocupadas por familias.
- 6. El estado de deterioro es tanto que no hay manera de recuperar las construcciones, por lo que éstas deberán se demolidas.

NOTA: Las construcciones están en estado de demolición.
